INFORME SOBRE EL GRADO DE PRIORIDAD DE LOS PROYECTOS PROPUESTOS

ESTUDIO SOBRE REHABILITACIÓN Y RECONSTRUCCIÓN DESPUÉS DEL HURACÁN MITCH CUENCA DEL RÍO MOTAGUA, GUATEMALA

**Preparado por
el Cuerpo de Ingenieros del Ejército de los Estados
Unidos
Distrito de Mobile
Mobile, Alabama, EUA**

Noviembre de 1999

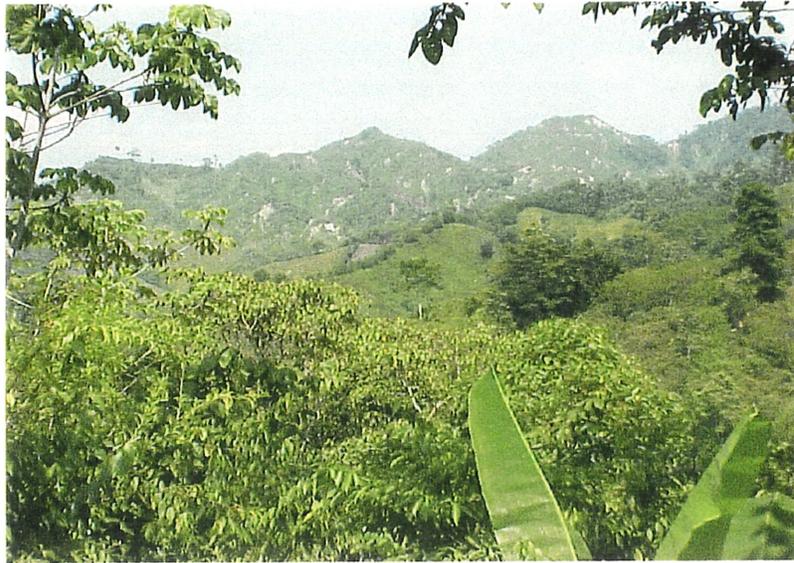
Ilustración 1

Ejemplos de deslizamientos (derrumbes) en las laderas de las montañas arriba de Casimira

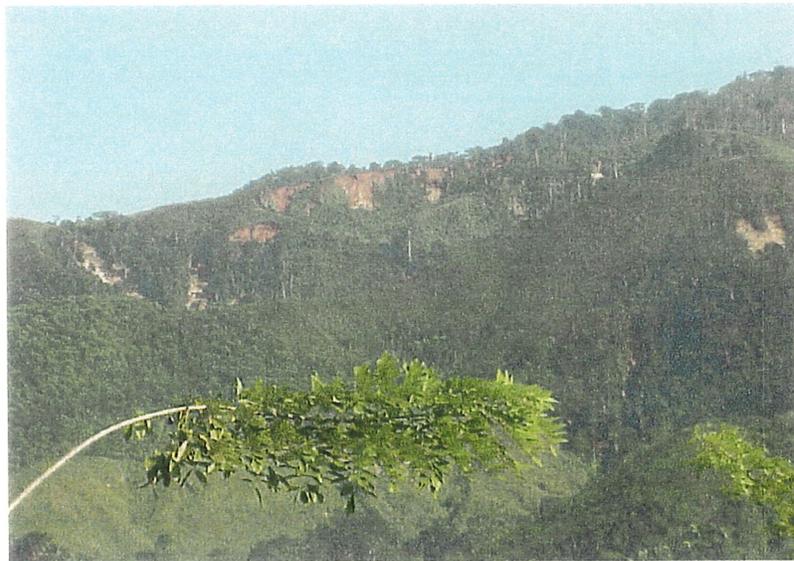
Ilustración 2

Ejemplos de deslizamientos (derrumbes) en las montañas cerca de Juyamá

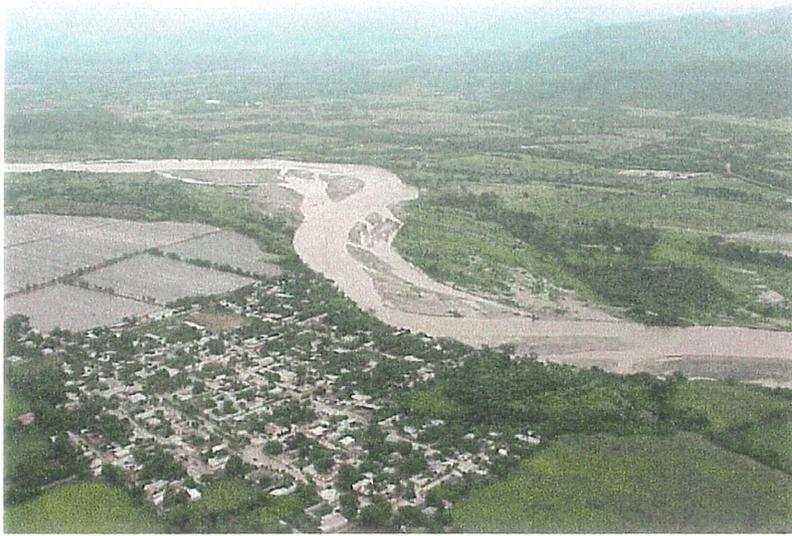
Ilustración 3

condiciones de las corrientes y los sedimentos. (Ver la Ilustración 3). Normalmente, el río corre entre una franja de tierras inestables que se modifican constantemente al paso del río. Sin embargo, durante el Mitch ocurrieron crecientes y transporte de sedimentos del lecho del río que llegaron más allá de las orillas normales del río, dando como resultado los daños evidentes a las tierras agrícolas que se encuentran en sus riberas.

Vista del entrecruzamiento de lecho, típico del Río Motagua

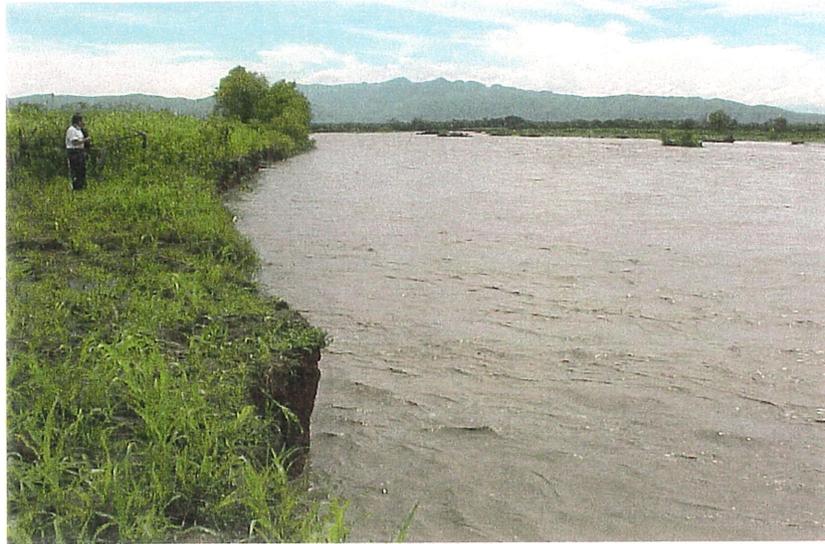
Ilustración 5

Erosión continuada de las riberas en las tierras agrícolas de Manzanotes

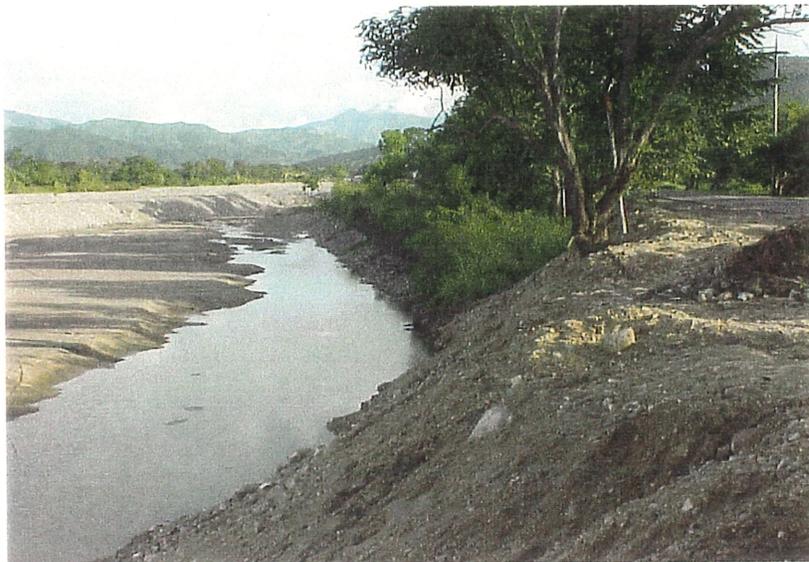
Ilustración 6

Segmento de la carretera CA10 en peligro, sobre el río grande de Zacapa, en la playa.

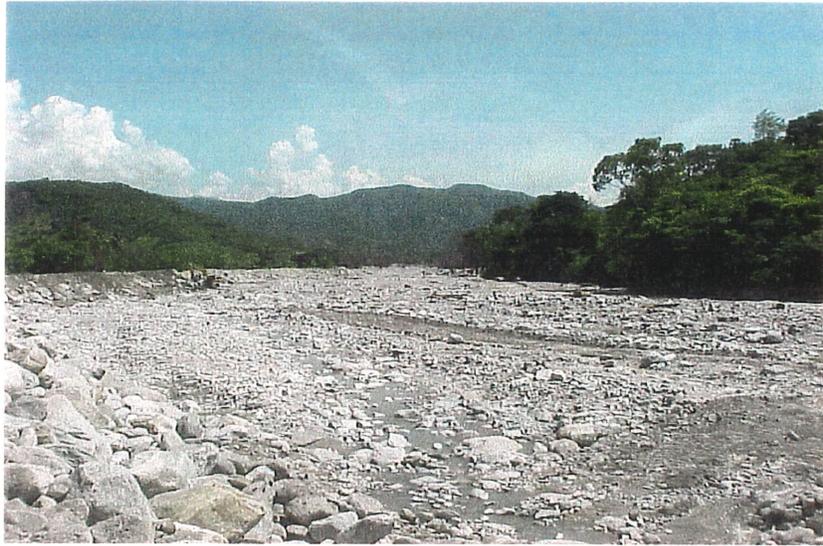
Ilustración 7

Una vista de la agradación sufrida por el lecho del Río Jones

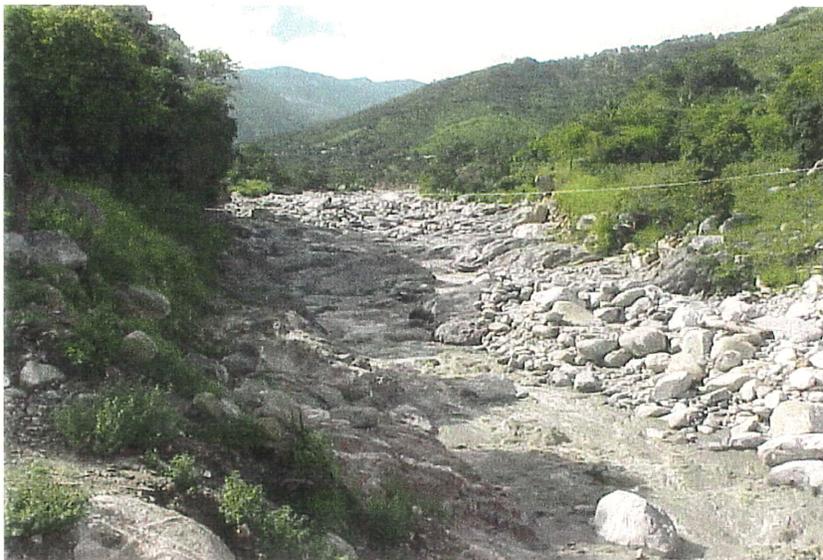
Ilustración 8

Ejemplo de la degradación sufrida por el lecho del Río Jones

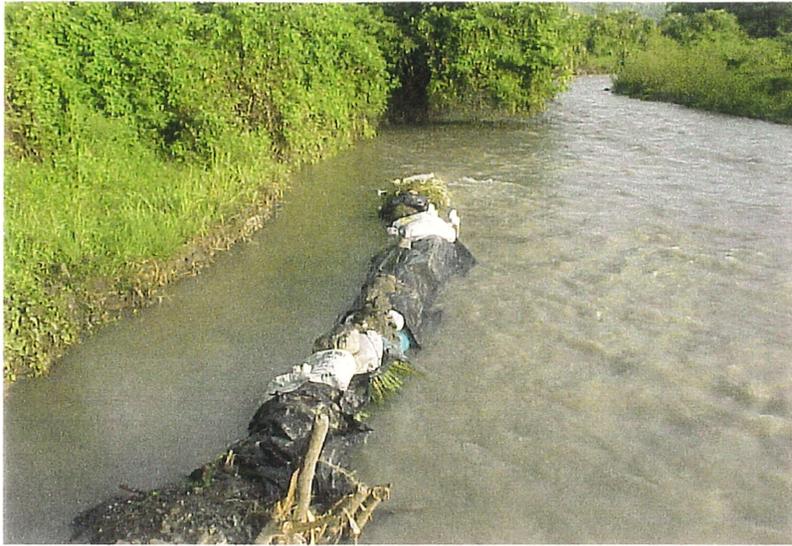
Ilustración 9

Un canal de irrigación que desvía agua del Río El Tambor o Jalapa cerca de Cabañas

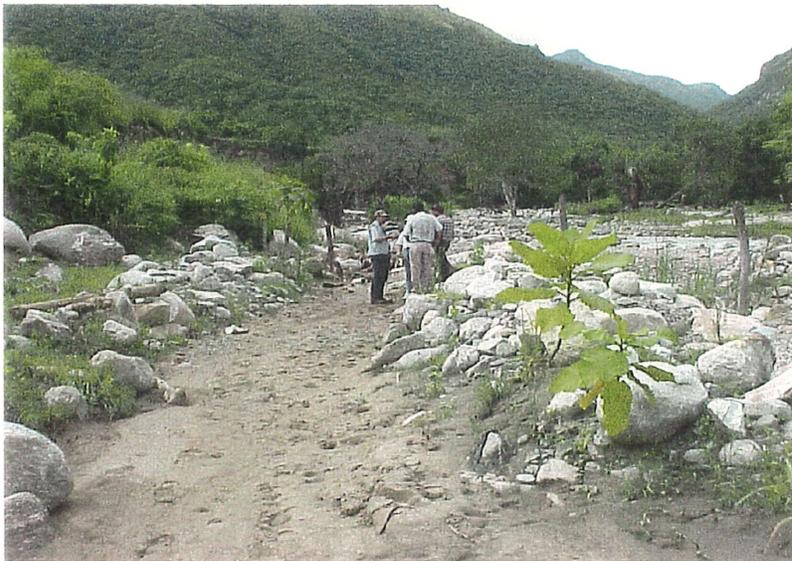
Ilustración 10

Restos de un canal de irrigación sobre el Río Teculután con sedimentos sin consolidar

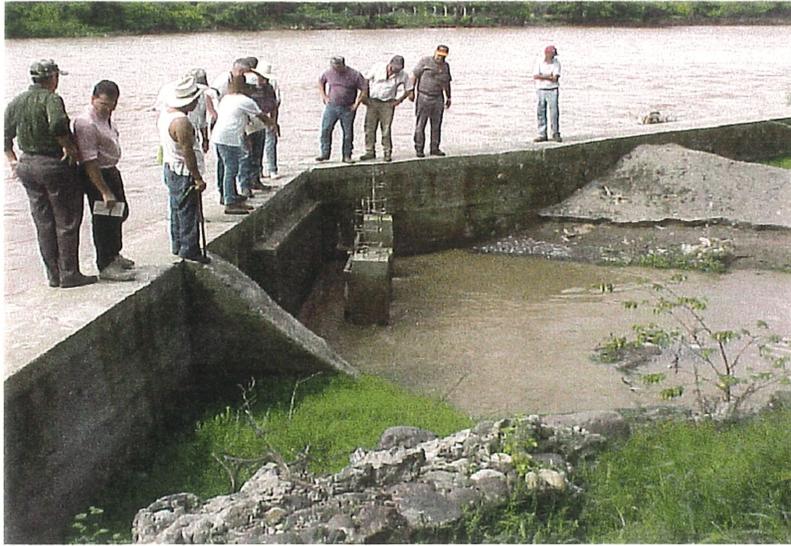
Ilustración 11

Acumulación excesiva de sedimentos en la toma de agua para irrigación, en El Rancho

13	223516	Río Motagua	El Rancho - Toma de agua de la unidad de irrigación	Departamento	Irrigación	El sistema de irrigación ya tiene 25 años. La primera toma ya no se usa debido a la sedimentación y a su localización. La segunda toma tiene problemas graves de sedimentación	635 mzs. La tierra está valorada en Q60,000 por mz en esta zona. El canal es utilizado por una cantidad considerable de tierras y campesinos. Su pérdida causaría un grave impacto en la zona.	350	Baja - nueva estructura dañada por aguas crecidas del Mitch, propensa a daño y acumulación de sedimentos con nuevas inundaciones. Antigua estructura no funciona y no está en peligro por inundaciones.	Mediano	Construir estanque de sedimentación debajo de la toma existente
14	462752	Río Mayuelas	Sistema de irrigación de Mayuelas	Departamento	Irrigación	Toma de agua del sistema de irrigación destruido	Aproximadamente 40 mzs	6	Baja	Mediano	Reparar el reborde de mampostería y quitar los depósitos de sedimento. Reparar la toma de agua del sistema de irrigación y quitar la acumulación de sedimentos que causa el problema.

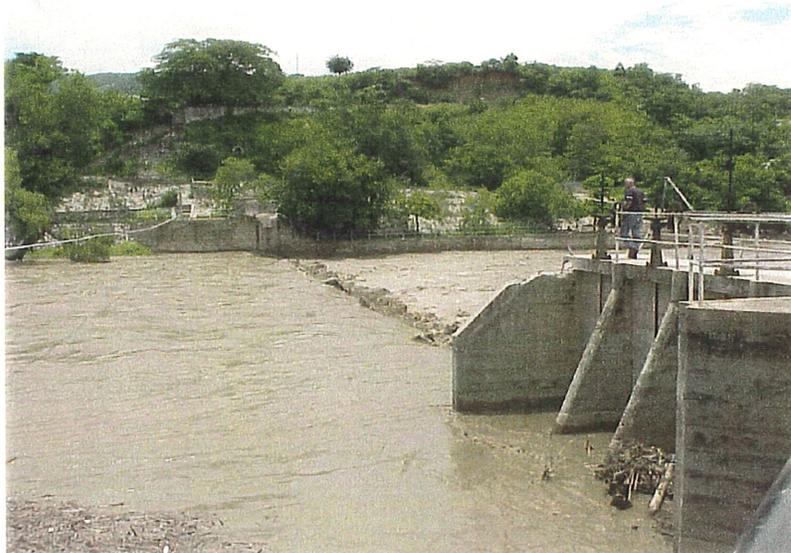
Ilustración 12

Puente peatonal sobre la presa de irrigación de Santa Lucía, el cual separa a las comunidades

280500	Río Grande de Zacapa	Santa Lucía	Departamento	Transporte	El puente peatonal se destruyó durante el Mitch. Falta acceso a Santa Lucía para que los habitantes puedan llevar sus productos agrícolas al mercado.	La producción agrícola proveniente de varias mzs tiene acceso limitado a los mercados. También 5,000 habitantes tienen acceso limitado a servicios básicos y empleos.	5000	Baja -- los productos no se podrán llevar al mercado y la vida de los habitantes se deteriorará. Los servicios básicos no se pueden proporcionar a aproximadamente 5,000 residentes de la región.	Mediano -- en acceso al mercado y a servicios básicos. Si no se mejoran los servicios, los habitantes se mudarán de la región y encontrarán otros empleos.	Reemplazar puente peatonal que destruyó el Mitch.

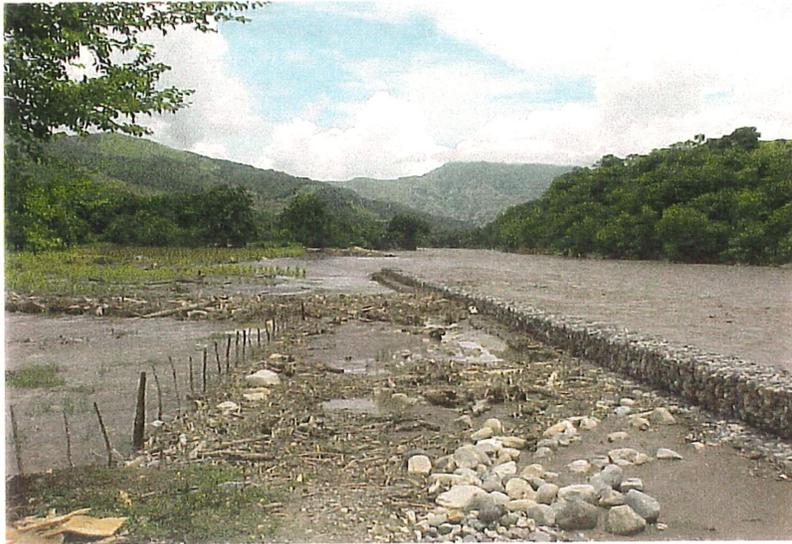
Ilustración 13

- Daños a los sistemas de irrigación:
 - Las estructuras de las tomas de agua para irrigación deberán protegerse de la erosión de la ribera y de la acumulación de sedimentos (ver las Ilustraciones 13 y 14).
 - Muchos sistemas de irrigación ya no funcionan debido a los cambios en la alineación del cauce y a la degradación lecho, tanto del cauce principal del Motagua como de muchos de sus afluentes. (ver las Ilustraciones 10, 15, 16, y 18).
 - Algunos sistemas de irrigación tienen problemas de sedimentación (ver Ilustración 11).
- Es necesario recuperar las tierras agrícolas dañadas. Entre los tipos de daños sufridos se encuentran los siguientes:

Río arriba de la presa de Santa Lucía, con el nuevo revestimiento de gaviones.

El río está tratando de rodear la estructura

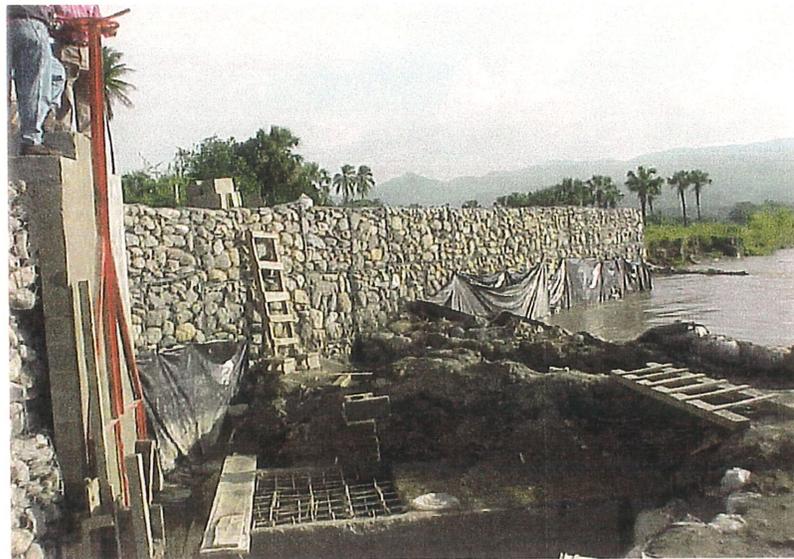
Ilustración 14

**Construcción de una nueva toma de agua para un sistema extenso de irrigación en Cabañas,
sobre el Río Motagua**

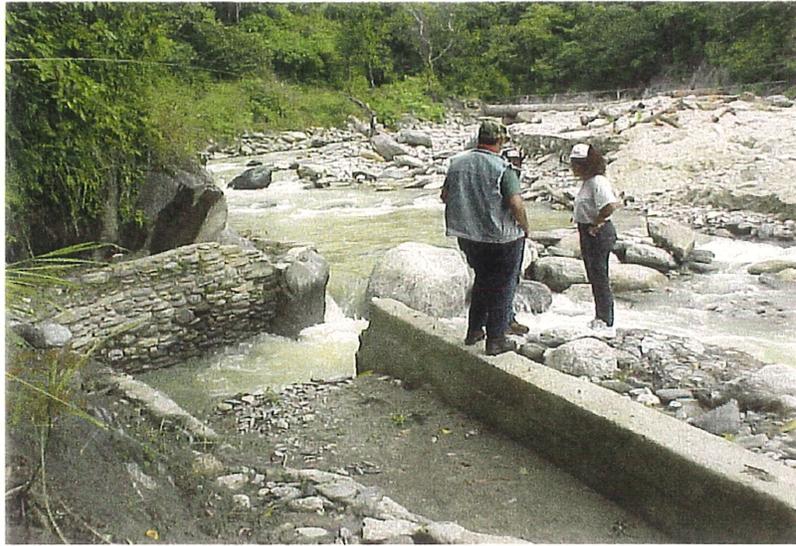
Ilustración 15

- Muchos de los daños observados parecen limitarse a las estructuras de las tomas de agua y a un tramo corto del canal de distribución que sigue a cada toma, río abajo (ver las Ilustraciones 15, 16 y 17). Debido a la inclinación tan pronunciada de los ríos, la mayoría de los canales de distribución se encuentran por encima de los niveles altos provocados por las inundaciones, por lo que continúan en condiciones adecuadas para transportar el agua. Esto indica que las acciones correctivas deben tomarse especialmente en las estructuras donde se obtiene el agua, las cuales constan, normalmente, de una abertura (no de puertas) que desvía el agua del río y que depende completamente de la disponibilidad del flujo de agua. A partir de las tomas, el agua se traslada por gravedad hacia las áreas de pastos

Vista de una toma de irrigación en el Río Santiago. La toma ya no funciona a causa de la degradación del lecho

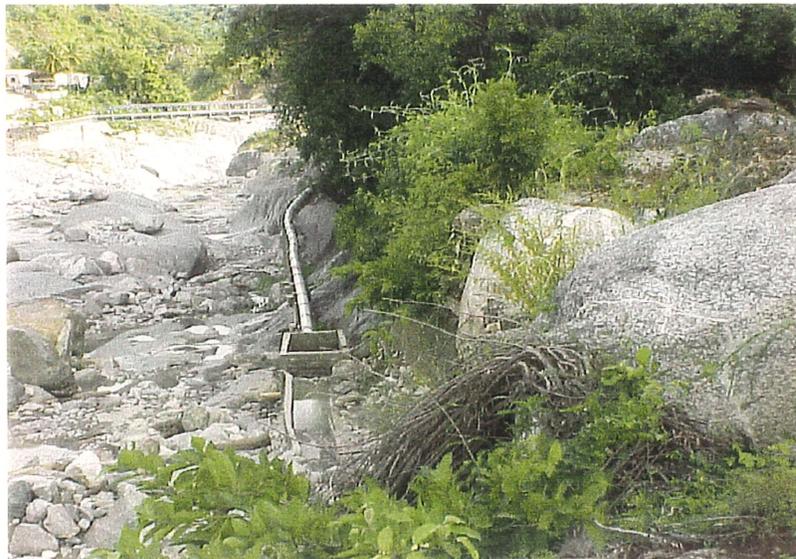
Ilustración 16

Toma de agua para irrigación que ya no funciona, ubicada en el Río Jones

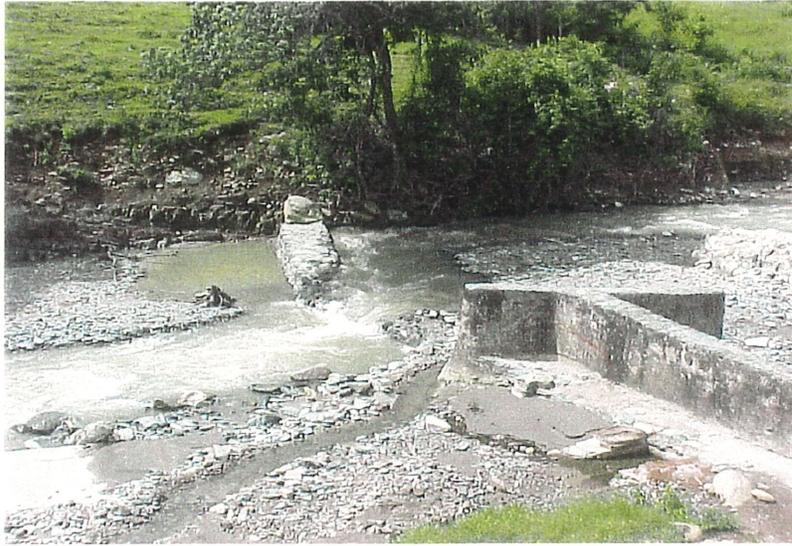
Ilustración 17

Dique de contención para irrigación dañado y la estructura de la toma en el Río Mayuelas

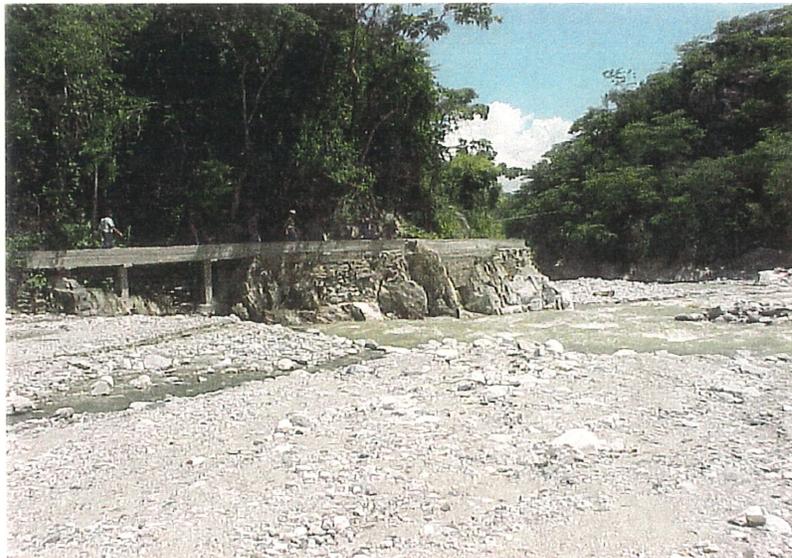
Ilustración 18

Ejemplo de un canal de irrigación en el Río Jones

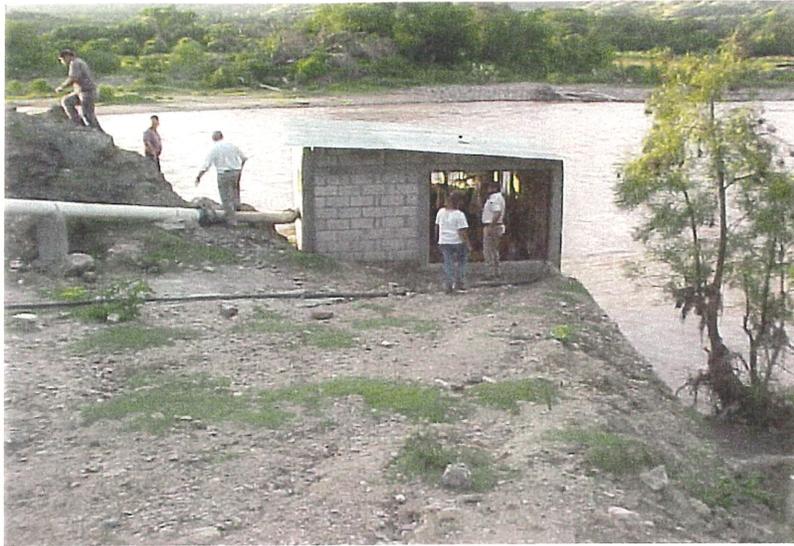
Ilustración 21

Bomba para irrigación de Piedra Parada, sobre el Río Motagua

21	167506	Río Motagua	Piedra Parada	Departamento	Irrigación	Se construyó una nueva estación de bombeo. Su efectividad y propensión a las inundaciones no se ha podido determinar	Se irrigarán 80 manzanas con este sistema. Se sembrarán cítricos, que tienen 3 veces el valor de los productos anteriores	1800	Baja - Debido a que la construcción se encuentra sobre roca - bajo grado de vulnerabilidad en cuanto a daño por inundación	Alto - una visita al sitio indicó que no hay mucho peligro de inundaciones	Trasladar la bomba río arriba a una fuente más confiable de agua
22	880509	Río Motagua	El Jícaro, sobre puente nuevo	Departamento	Recuperación de tierra	Cauce principal del Motagua se ha movido, e inunda y erosiona la tierra sobre la ribera izquierda. Tierras para cultivos se arruinaron por la acumulación de sedimentos pesados y la pérdida del suelo fértil de la superficie.	Se perdieron 20 mzs para la siembra de productos. No se pueden ni siquiera sembrar productos de menor valor. La zona tenía muchos cultivos antes del Mitch.	15	Baja - Se han tomado medidas que parecen estar funcionando, aunque la recuperación de la tierra tomará algún tiempo	Bajo - los gaviones están bien colocados y bien construidos	Instalar una entalladura en el muro de gaviones existente

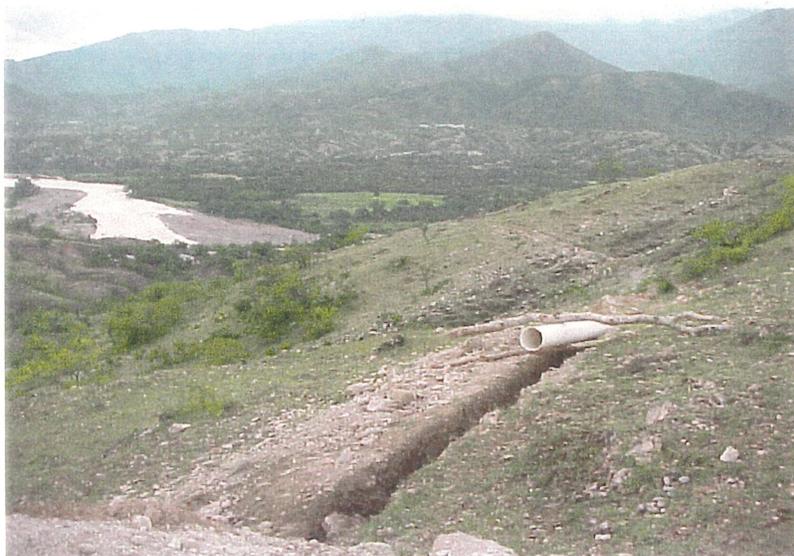
Ilustración 22

Tubo de irrigación en Piedra Parada, 170 metros arriba de la bomba de irrigación, localizada en el Río Motagua

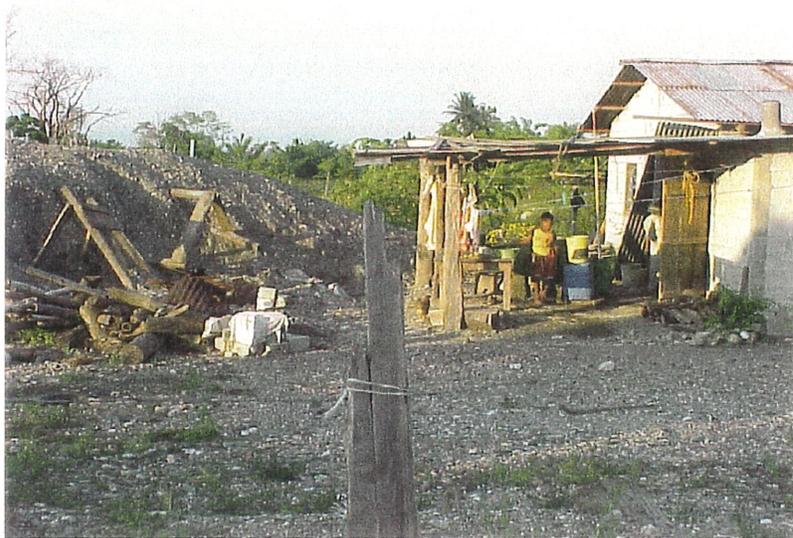
Ilustración 23

Ejemplos de la acumulación excesiva de sedimentos alrededor de las casas de Juyamá

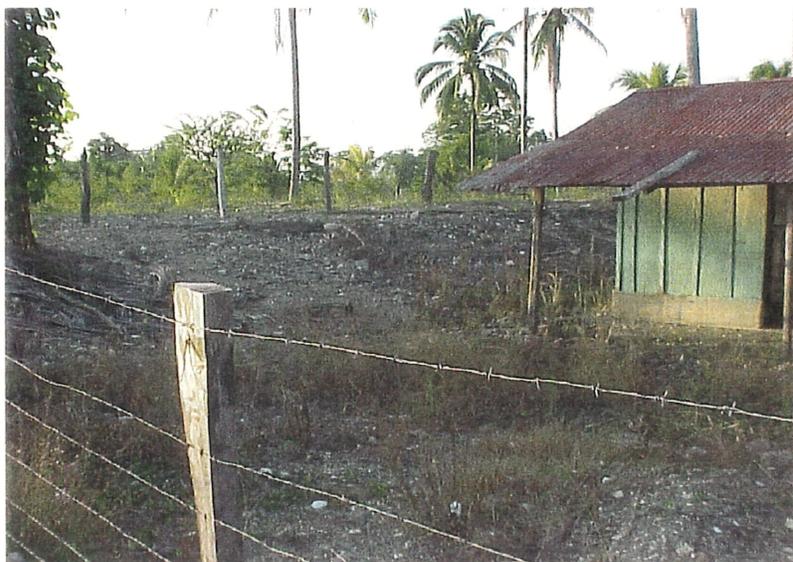
Ilustración 24

Ejemplo de la acumulación excesiva de sedimentos alrededor de las casas de Juyamá

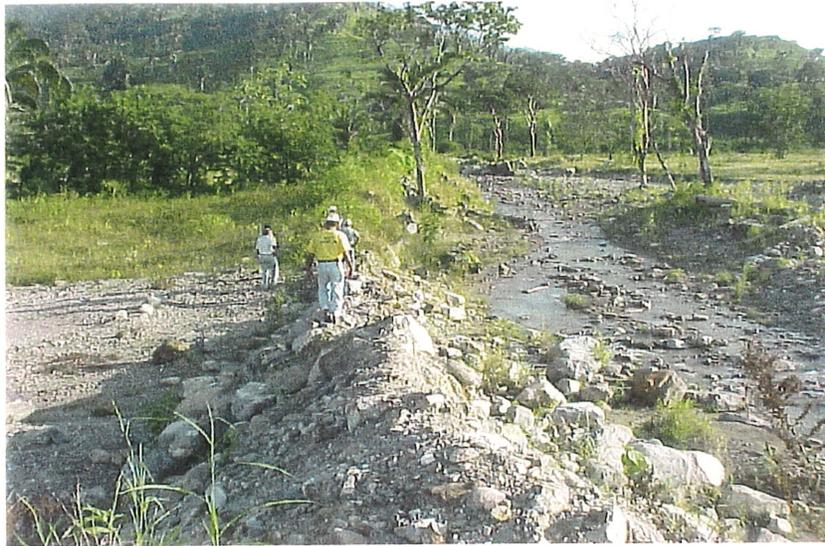
Ilustración 25

Restos de una ribera rudimentaria construida en Río Juyamá en Juyamá

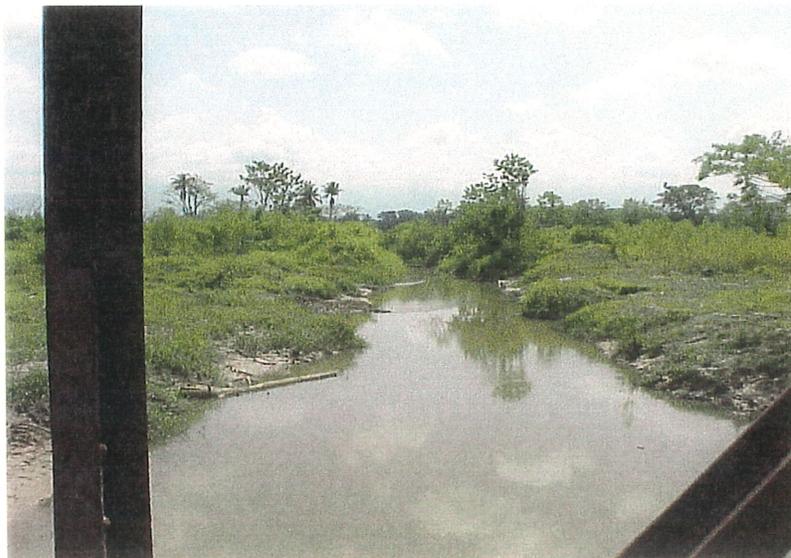
Ilustración 26

Río abajo del puente ferroviario sobre la Quebrada Las Vegas, que muestra los promontorios de tierra provenientes de la excavación del canal, lo cual contribuye a las inundaciones en Quiriguá

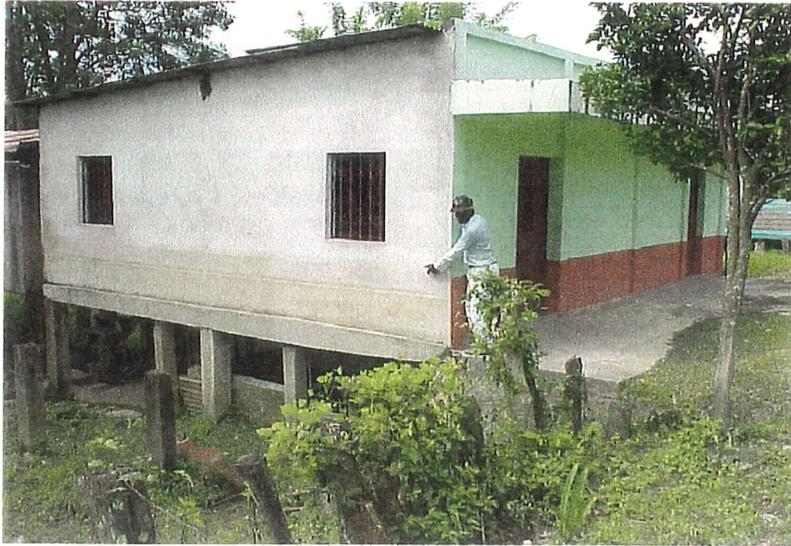
Ilustración 27

Altura de la inundación que ocurrió en Quiriguá durante el paso del Mitch.

Las inundaciones subsiguientes han llegado a esta altura

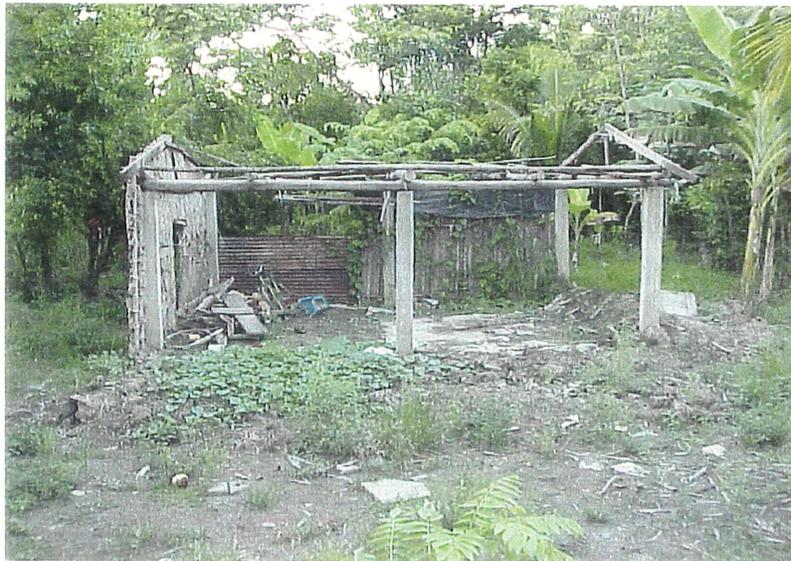
Ilustración 28

Puebla--Esta pequeña aldea está localizada al este de Quiriguá, sobre la ribera izquierda de uno de los grandes canales que irrigan la finca bananera Del Monte. La aldea está separada del canal por medio de un borde bajo construido con materiales provenientes de dicho canal. Puebla sufrió daños considerables por las inundaciones que ocurrieron durante el Mitch, cuando partes del borde se desplomaron (ver la Ilustración 28). El borde debería volver a construirse y, posiblemente, mejorarse. Es posible que cualquier trabajo correctivo que se efectúe en la Quebrada Las Vegas, río arriba de Quiriguá, podría beneficiar también a Puebla, ya que el canal de irrigación recibe mucho de su caudal de la Quebrada Las Vegas.

Daños causados por las inundaciones en Puebla

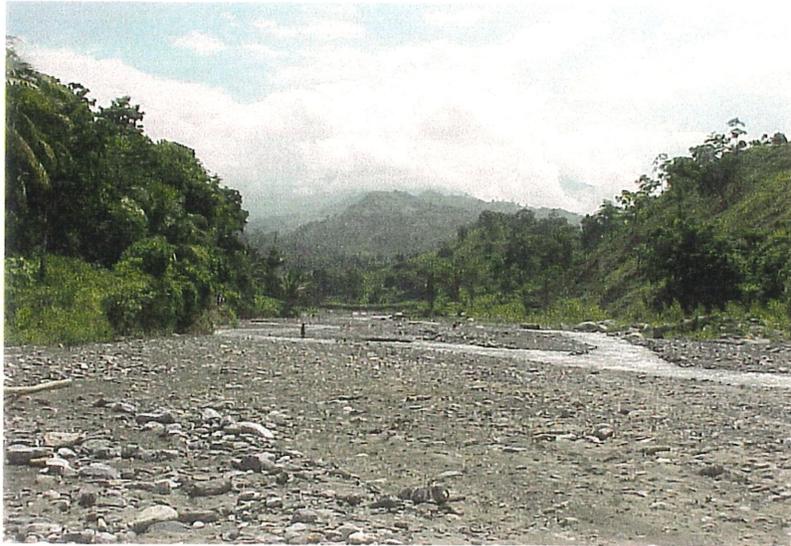
Ilustración 29

Canaán—Esta pequeña aldea está localizada río arriba, cerca del lugar donde empieza la llanura inundable del Río Morjá. La aldea está localizada en la parte más baja de un valle angosto por el cual cruza un afluente importante del Morjá. El afluente está formado por la confluencia de la Quebrada San Antonio y la Quebrada Las Damas. Este afluente tiene características parecidas a todos los arroyos de las montañas de esta región. Sufrió mucho daño debido a las tremendas cantidades de sedimentos que se depositaron en su lecho (ver las Ilustraciones 29 y 30). Los residentes locales aseguran que estos sedimentos alcanzan un grosor de 40 metros. Sin embargo, al revisar los mapas topográficos y la disposición general de la tierra, se determinó que su percepción sobre la profundidad del relleno es algo exagerado. De cualquier manera, los sedimentos han elevado el lecho del río, lo cual ha ocasionado un incremento lógico en el nivel del río y las inundaciones que afectan ahora a la aldea. El Mitch destruyó un número considerable de viviendas; otras resultaron dañadas por las inundaciones y por los sedimentos. Los habitantes informan que durante la actual estación lluviosa algunas de las casas existentes se inundaron en varias ocasiones.

Vista de la acumulación excesiva de sedimentos en el afluente del Río Morjá en Canaán

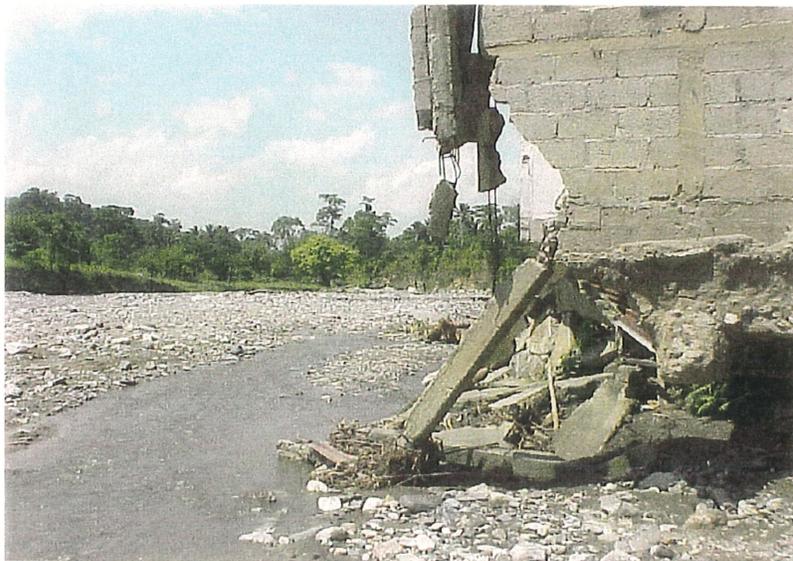
Ilustración 30

Vista del daño estructural y la acumulación excesiva de sedimentos en el afluente del Río Morjá en Canaán

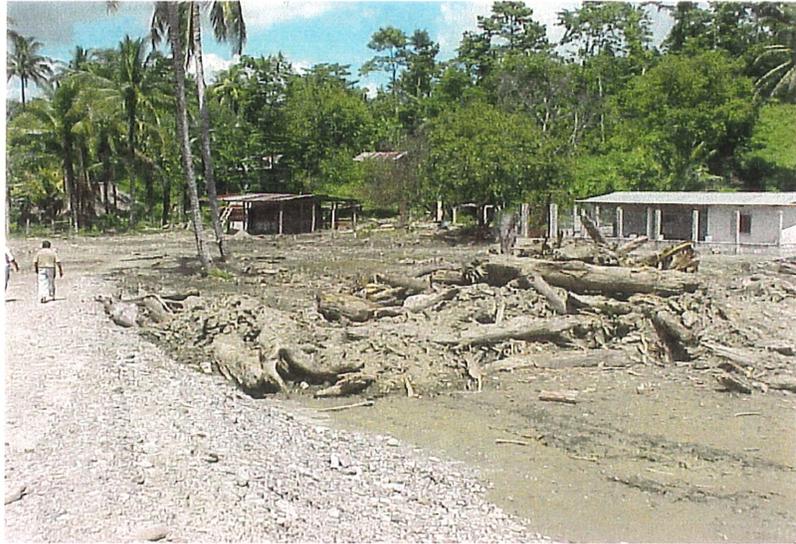
Ilustración 31

Desechos depositados por las inundaciones y las casas afectadas en Tepemechines

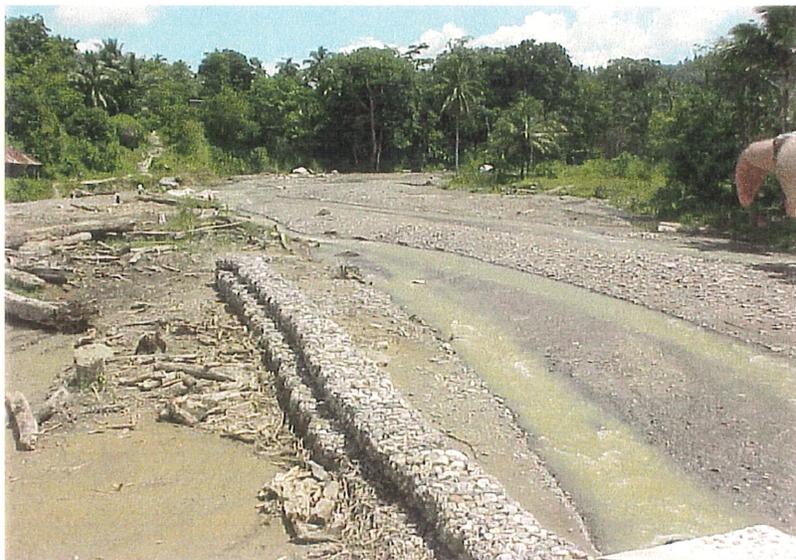
Ilustración 32

Nuevo muro de gaviones rodeado de aguas provenientes de las inundaciones, localizado río arriba del puente en Tepemechines

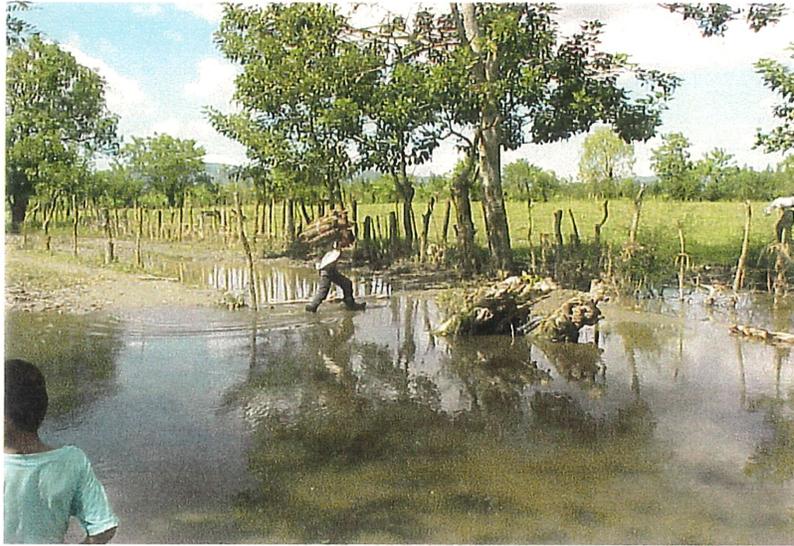
Ilustración 33

Agua empozada en Agua Caliente, la cual interfiere con el tránsito local

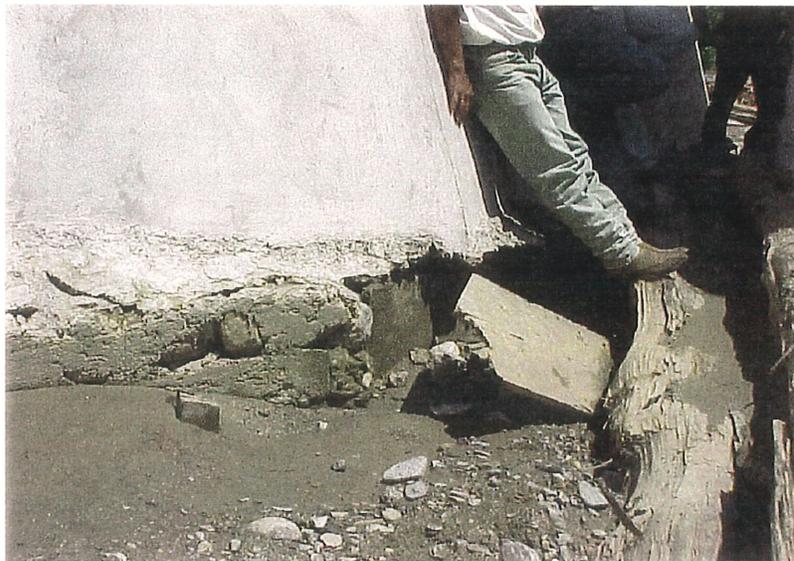
Ilustración 34

Vista de la socavación de las bases del nuevo puente en Tepemechines

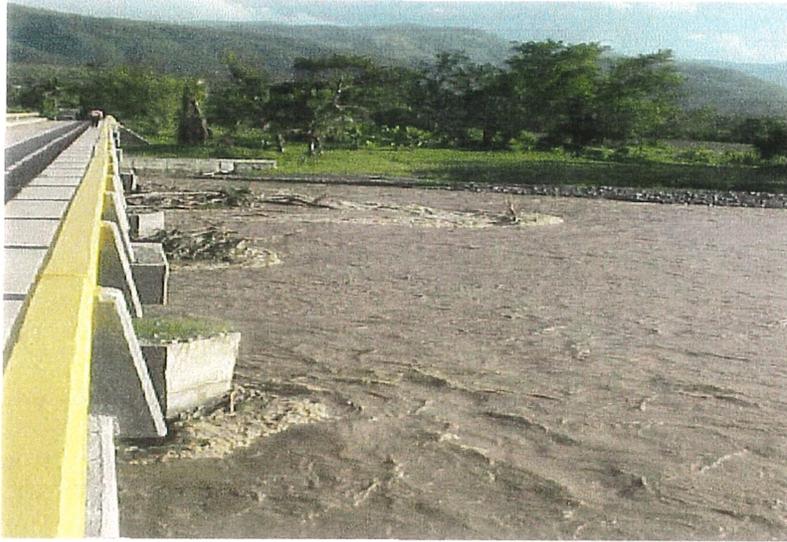
Ilustración 35

Acumulación de desechos en el puente El Jícara que amenazan la integridad del puente

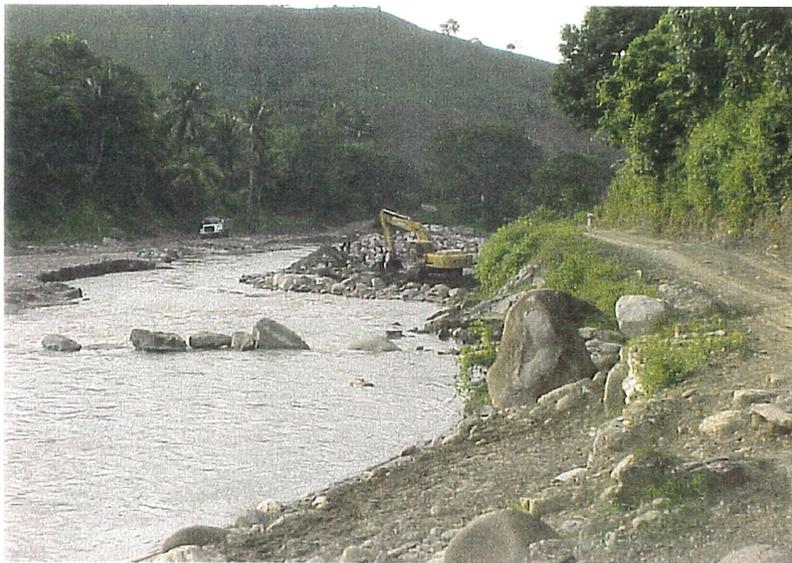
Ilustración 36

Operación minera para extraer oro en el Río Chinamito, la cual podría poner en peligro el camino existente
